ARPA SICILIA - ST. Palermo

OGGETTO : Trasmissione relazione relativa al Torrente Ciachea – Carini.

**RELAZIONE SULL'ACCERTAMENTO EFFETTUATO IN DATA 27.09.2017
PRESSO IL TORRENTE CIACHEA SITO A CARINI.**

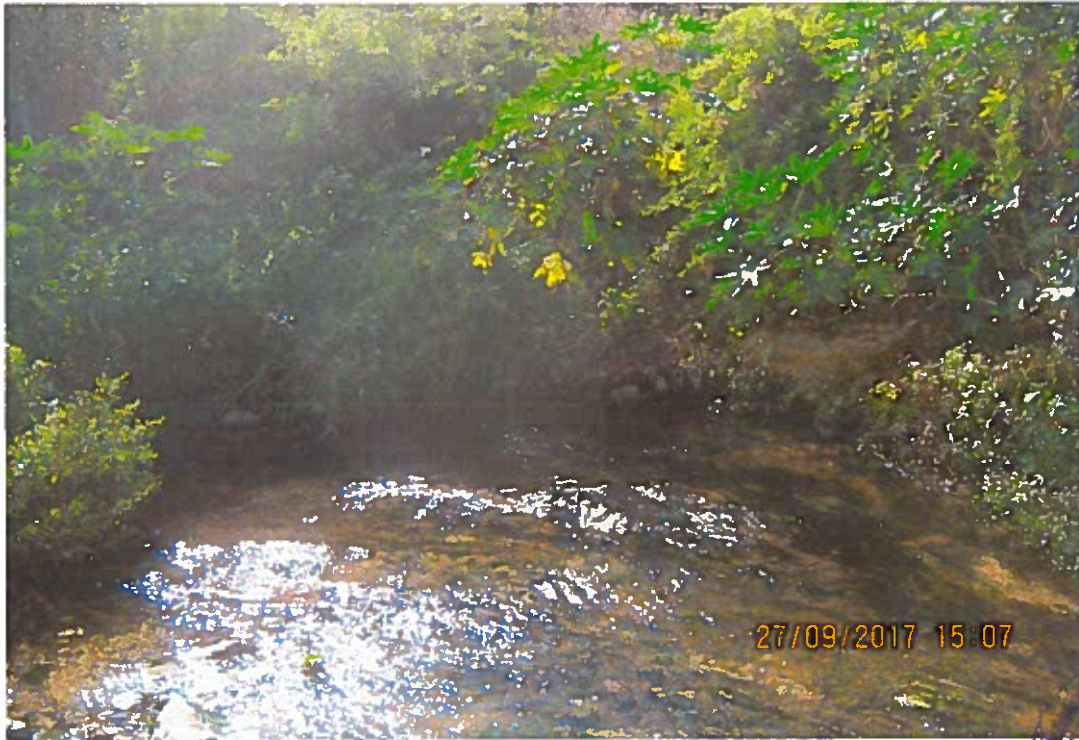
Costeggiando parte del torrente, si arrivava in un punto da dove quest'acqua fuoriusciva copiosamente.

La parte a monte del torrente all'atto dell'accertamento era quasi completamente asciutta. La fuoriuscita dell'acqua sembrava quindi provenire dall'adiacente impianto di depurazione consortile.

Foto n. 1 – Acqua affiorante nel torrente Ciachea, dove è posizionata la condotta di sovrappieno dell'impianto di sollevamento.

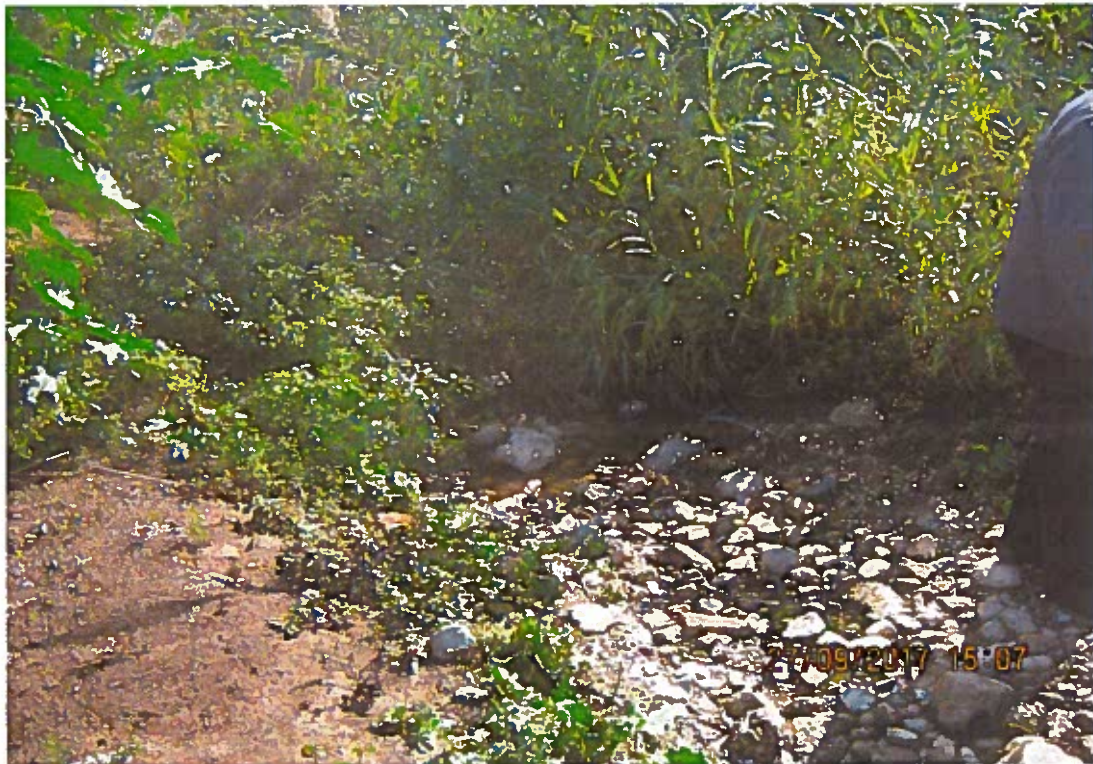
Foto n. 2 - Vista lato monte, lato sinistro dalla fuoriuscita, del torrente Ciachea

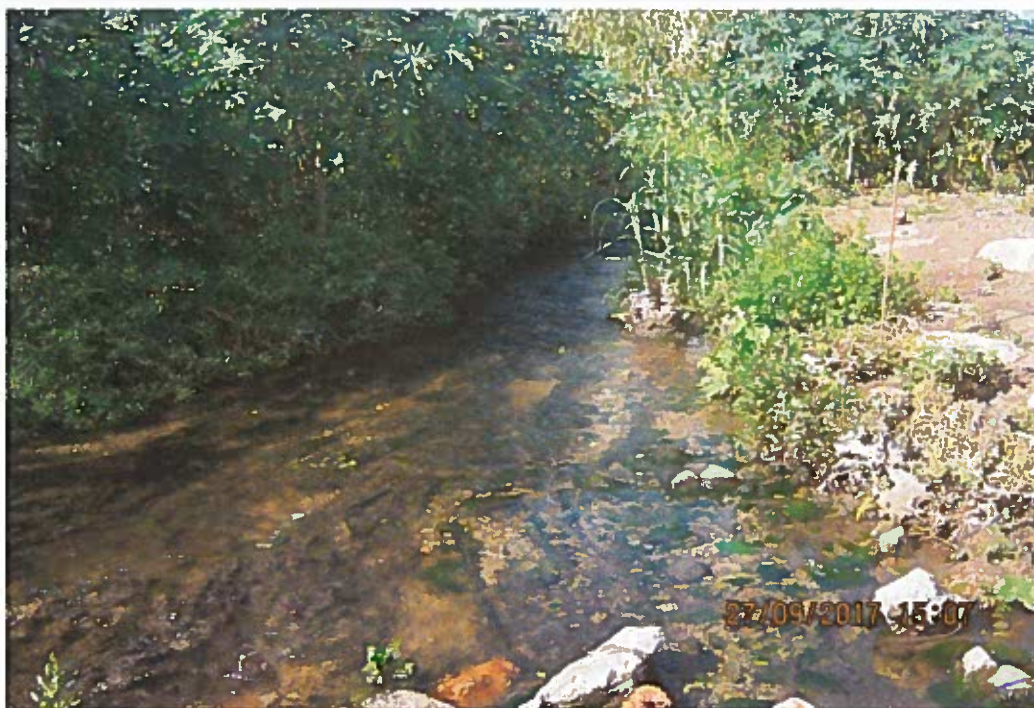
Foto n. 3 – Valle del torrente Ciachea direzione mare.

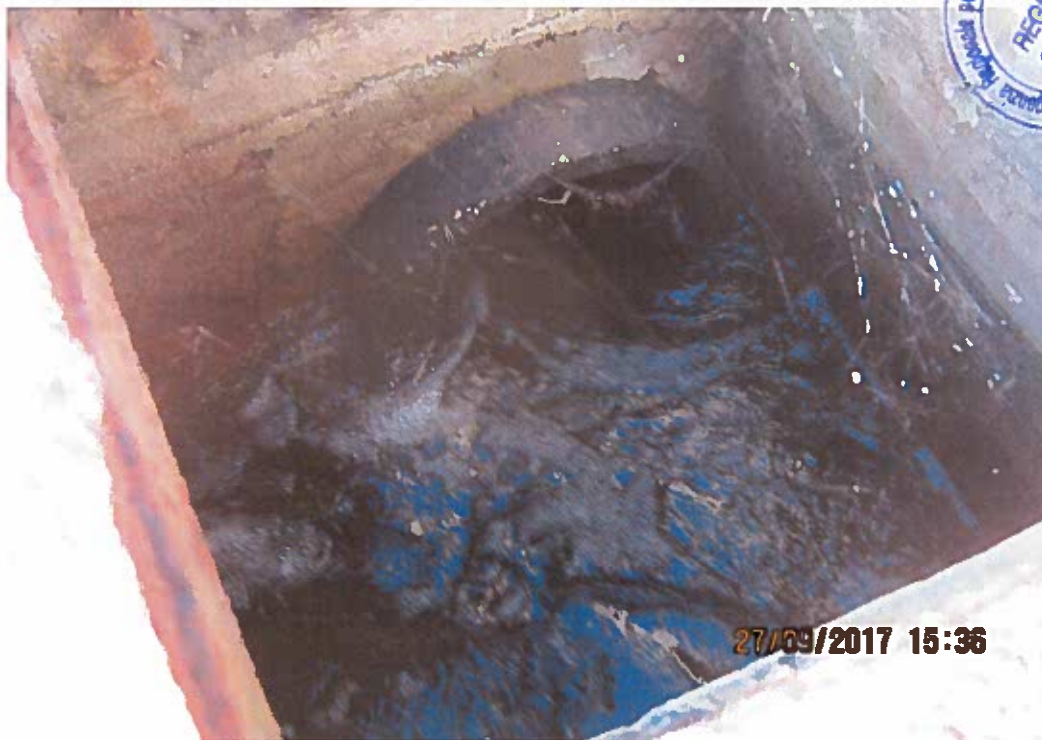
L'impianto di sollevamento, di proprietà e gestione, del Comune di Carini, non era attivo, è pertanto le acque anziché essere pompate in mare attraverso la condotta sottomarina, raggiungevano, per la presenza di uno scolmatore, l'alveo del torrente Ciachea e da lì fluivano verso il mare, sottocosta. Il mancato funzionamento del sistema di pompaggio dovuto alla manomissione ed al furto dei componenti del sistema elettrico era stato da tempo segnalato anche dal gestore dell'impianto consortile in occasione dello stesso atto vandalico subito.

Foto n. 4 – Una delle vasche di raccolta dell'impianto di sollevamento. Si evidenzia la condotta di troppo pieno (scolmatore) che permette lo sversamento delle acque, nel torrente Ciachea, quando le stesse non sono pompate nella condotta sottomarina.
