ARPA SICILIA - ST. Palermo

OGGETTO: Trasmissione relazione relativa al sopralluogo effettuato su richiesta della Guardia Costiera di Palermo - Torrente Ciachea - Carini

RELAZIONE SULL'ACCERTAMENTO EFFETTUATO IN DATA 22.02.2018 PRESSO IL TORRENTE CIACHEA - CARINI

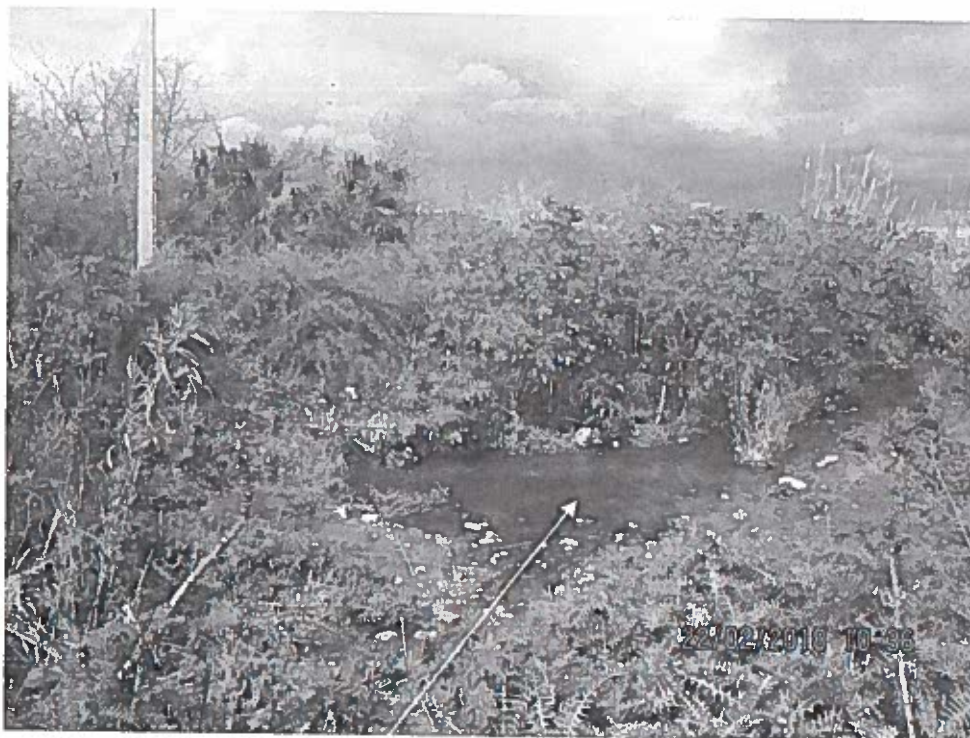
L'impianto di sollevamento, ex impianto di pre-trattamento reflui di proprietà e gestione del Comune di Carini, non era attivo, pertanto le acque depurate anziché essere pompate in mare attraverso la condotta sottomarina, raggiungevano, per la presenza di uno scolmatore, l'alveo del torrente Ciachea e da lì fluivano verso il mare, sotto costa.

Foto n. 1 – Acqua affiorante nel torrente Ciachea, dove è posizionata la condotta di sovrappieno dell'impianto di sollevamento.

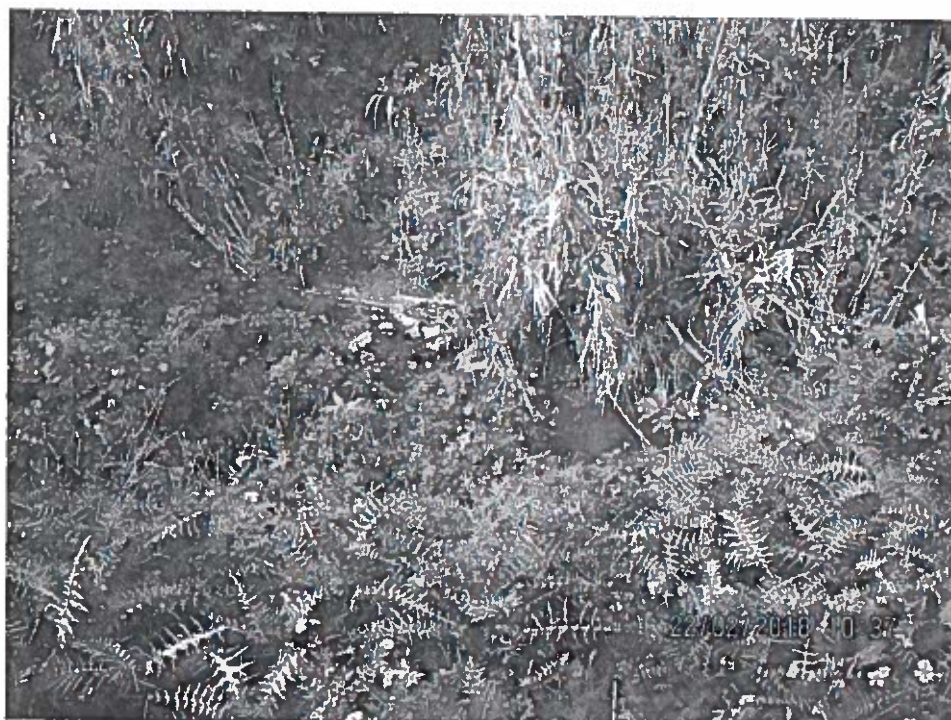
La parte a monte del torrente all'atto dell'accertamento era quasi completamente asciutta, la fuoriuscita dell'acqua sembrava quindi provenire dall'adiacente impianto di depurazione consortile.

Foto n. 2 - Vista lato monte, lato sinistro dalla fuoriuscita, del torrente Ciachea

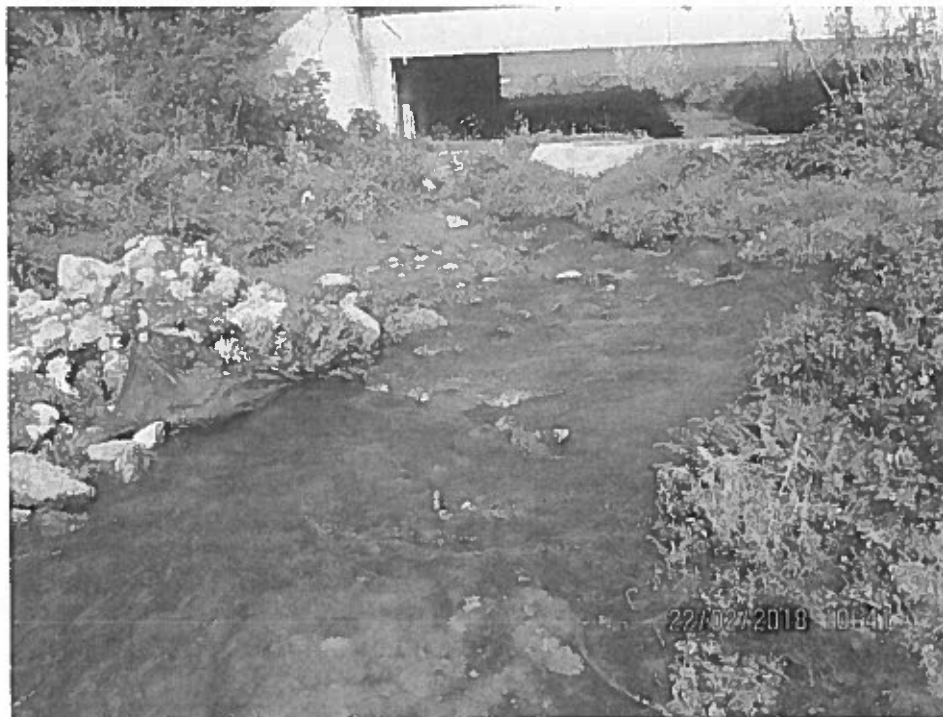
Foto n. 3 - Valle del torrente Ciachea direzione mare.

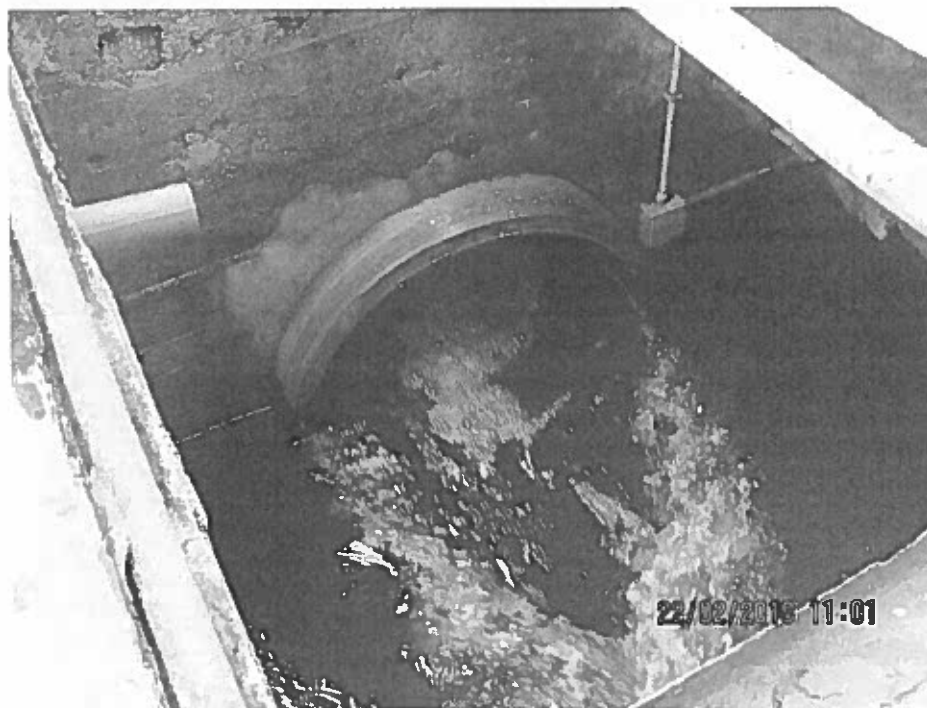
Dal sopralluogo effettuato all'impianto, unitamente al personale tecnico della ditta che si occupa della gestione, si constatava che le acque depurate in uscita dal depuratore venivano convogliate nelle vasche di raccolta a servizio dell'impianto di sollevamento per la successiva immissione a mare attraverso la condotta sottomarina.

Foto n. 4 - Vasca raccolta acque depurate dal depuratore consortile, sita nell'ex impianto di pretrattamento di proprietà e gestito dal Comune di Carini per il successivo rilancio con pompe di sollevamento a mare.

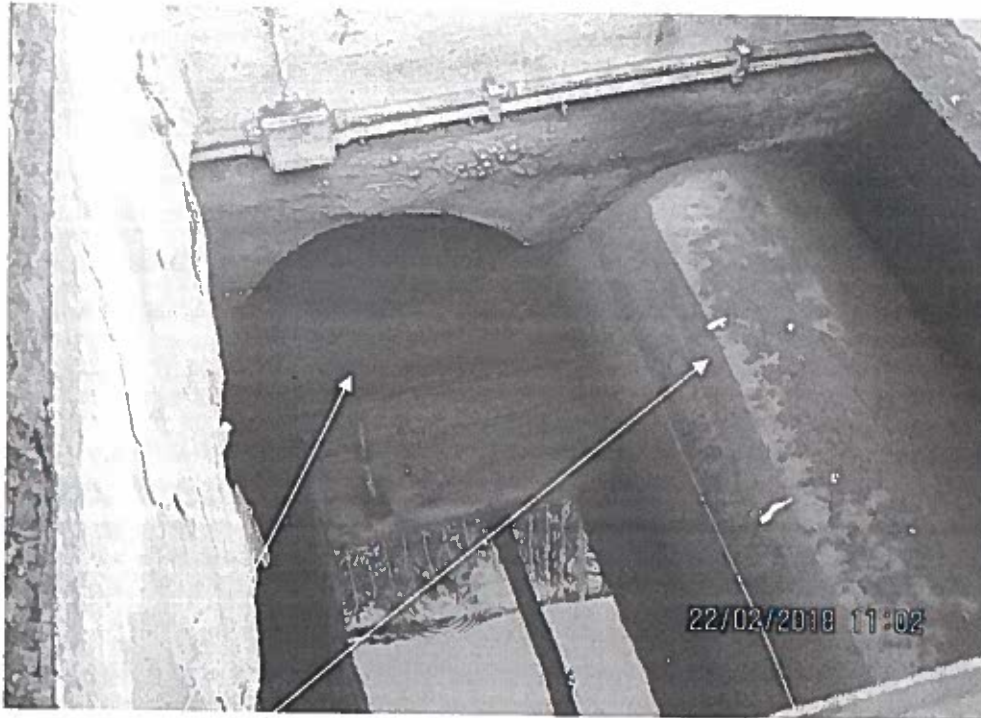
Foto n. 5 – Particolare dell'ultima vasche di raccolta dell'impianto di sollevamento. Si evidenzia la condotta di troppo pieno (scolmatore) che permette lo sversamento delle acque, nel torrente Ciachea, quando le stesse non sono pompate nella condotta sottomarina che a tutt'oggi risulta mancante per mt.200, scaricando sotto costa.

Il Comune di Carini, che è proprietario e gestore dell'impianto di sollevamento, ai sensi dell'art. 2 comma 5 del D.D.G. n° 287 del 15.03.2011 rilasciato dal Dirigente Generale del Dipartimento Acque e Rifiuti è onerato al mantenimento in perfetto stato di conservazione e manutenzione ordinaria e straordinaria delle opere a servizio delle condotte sottomarine di allontanamento dei reflui, inoltre è invitato al ripristino della funzionalità dell'impianto di sollevamento.

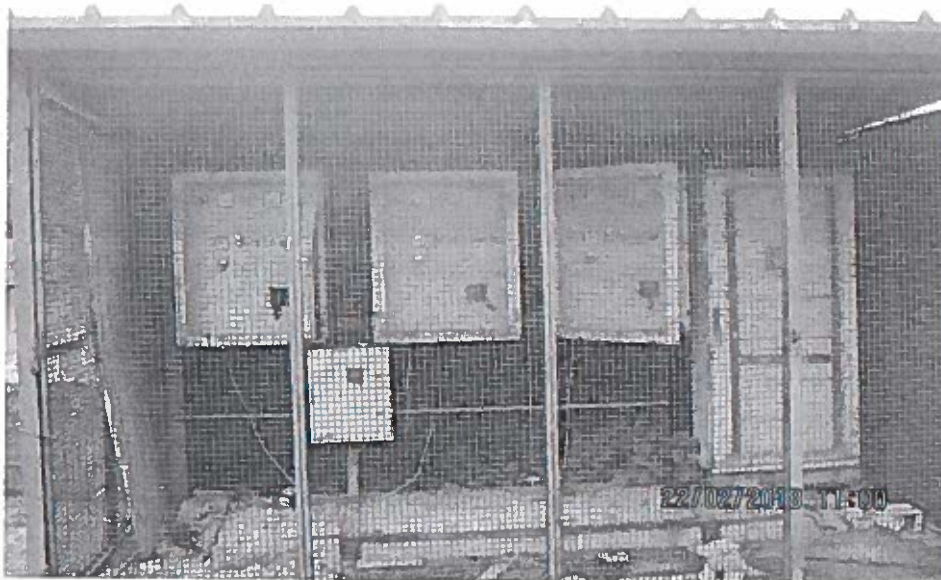
Il mancato funzionamento del sistema di pompaggio dovuto alla manomissione ed al furto dei componenti del sistema elettrico era stato da tempo segnalato anche dal gestore dell'impianto consortile in occasione dello stesso atto vandalico subito.

Foto n.6 – Quadro elettrico a servizio dell'impianto di sollevamento fuori uso per mancanza di cavi di alimentazione elettrica
